Requerimento

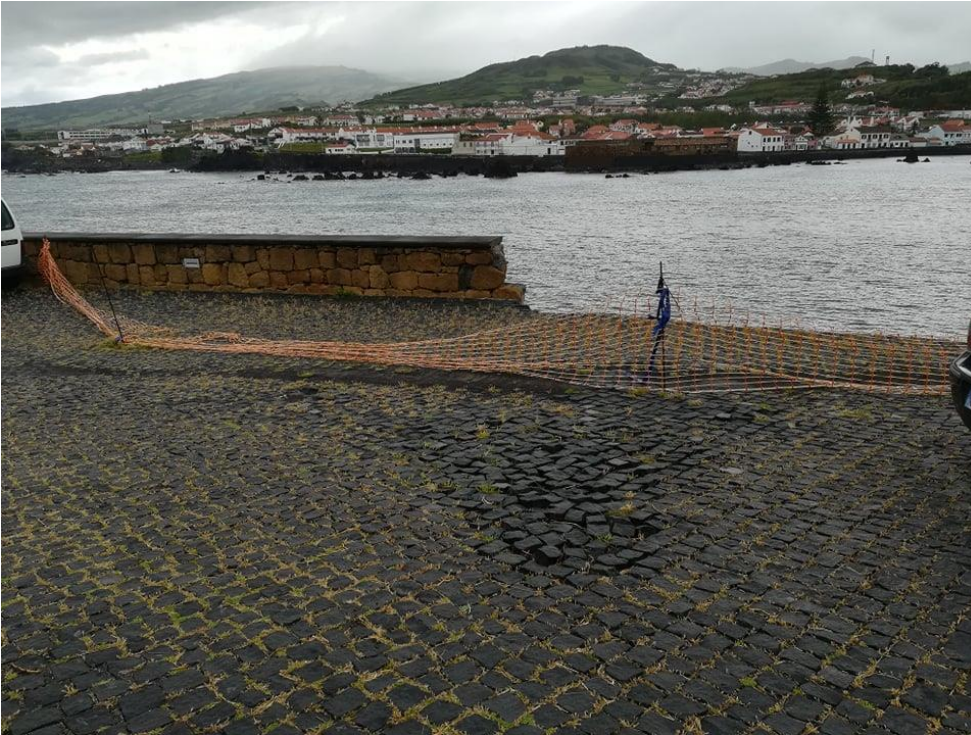
Passados 9 meses, um dos acessos a este local de interesse, a diversos trilhos pedestres e ao Miradouro do Neptuno continua com uma derrocada que impedem a circulação segurança naquele local. Esta situação ainda se torna mais grave quando a fita que veda o local rompe (como é possível ver na Figura 1). Como é possível detetar nas imagens apresentadas a circulação neste local é um perigo para a população. Desta forma, a Representação Parlamentar do PCP vem alertar o Governo Regional que é necessária uma intervenção urgente no acesso ao Aquário e na estrutura do mesmo.

Fig. 1- Vedação insuficiente, a sinalização feita do local com as intempéries deixa praticamente de existir.

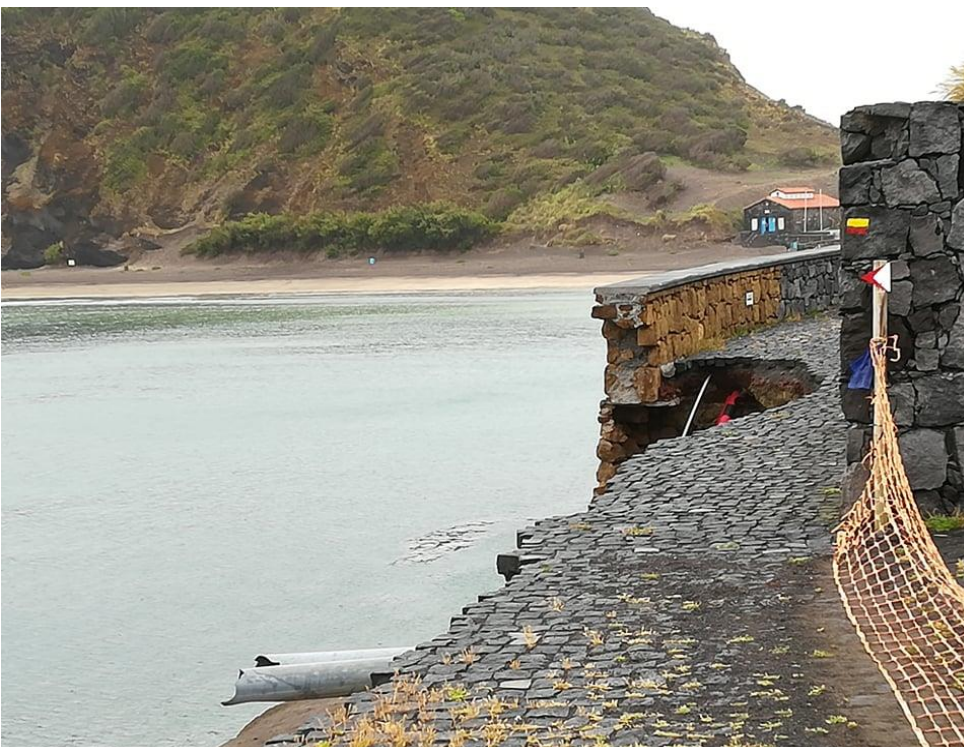
O Monte da Guia é composto por vários locais de interesse como a Fábrica da Baleia de Porto Pim, a Casa dos Dabney, o Aquário de Porto Pim, o Miradouro do Monte da Guia, entre outros. Desde do passado mês de outubro com a passagem do furacão Lorenzo deu-se uma derrocada no acesso ao Aquário de Porto Pim, que também devido às intempéries ficou danificado.

Fig.2- Derrocada que se deu com a passagem do Furacão Lourenço, nesta imagem podemos ver a sinalização do trilho oficial, cabos de alta tensão e tubos
